# KARTA DOKUMENTACYJNA OSUWISKA WRAZ Z OPINIĄ

Lokalizacja osuwiska:  
Osuwisko nr 2

| 9. Kraina geograficzna:<br><br>Sudety zachodnie | 10. Jednostka tektoniczna:<br><br>Pogórze Izerskie | 11. Zlewnia:<br><br>Bóbr | 12. Inne dane lokalizacyjne<br><br>Droga powiatowa nr 2491D<br>Jelenia Góra - Pilichowice<br>km 18+113,00 – 18+188,47 |

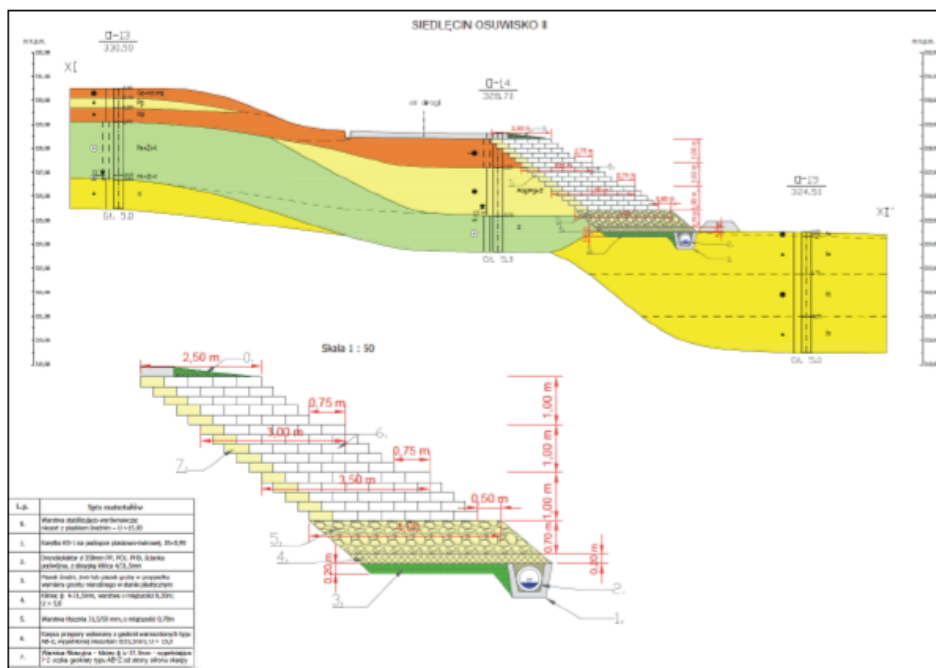
**RYS. 2. Przekrój geologiczno – inżynierski z technologią wzmocnień**

| 1. Rodzaj utworów:<br><br>Gliny deluwialne nieskonsolidowane plastyczne z domieszką części organicznych leżące na ilach zastoiskowych | 2. Wiek utworów:<br><br>Czwartorzęd | 3. Zaleganie warstw:<br><br>Gliny deluwialne w stanie plastycznym zalegają na ilach twardoplastycznych nieskonsolidowanych. Morfologia terenu pokrywa się z morfologią stropu ilów zastoiskowych. | 4. Tektonika:<br><br>Morfologia stropu ilów zastoiskowych, ich nachylenie w kierunku doliny rzeki Bóbr. Zjawisko parcia bocznego spowodowało powstanie odkształceń poziomych a zastoiska wody na przedpolu stopy nasypu drogowego uaktywniło zjawisko pelzania korpusu nasypu |

| <p><b>Stan aktualny:</b></p> <p><b>Sposób zabezpieczenia</b><br/> Nachylenie skarp wysoczyzny, ich wysokość oraz własności fizyko-mechaniczne gruntów spoistych i bardzo spoistych reprezentowanych przez gliny deluwialne i ilły zastoiskowe oraz zjawisko parcia bocznego na korpus nasypu drogowego, determinują sposób stabilizacji dysfunkcji konstrukcji nawierzchni i nasypu drogowego. Stabilizację nasypu drogowego o wysokości <math>h &gt; 4,00</math> m przy nachyleniu skarpy korpusu 1:1,0 wykonana zostanie za pomocą przypory schodkowej z geokrat wypełnionych niesortem kamienia łamanego. Przypora schodkowa posadowiona będzie na fundamencie piaskowo-flucznym o dobrych właściwościach filtracyjnych <math>k &gt; 50 \text{ m/d}</math> i odsączalności <math>u &gt; 0,30</math></p> <p><b>Zalecenie.</b><br/> Stabilizacja nasypów drogowych i podłoża musi być poprzedzona wykonaniem rewitalizacji rowów i urządzeń melioracyjnych w rejonu dysfunkcji drogi i skarpy przylegającej do drogi powiatowej. Rowy przyskarpowe drogi należy zabezpieczyć i wzmocnić korytkami KS-1 na podsypce piaskowej o wskaźniku zagęszczenia <math>I_s \sim 0,95</math></p> |

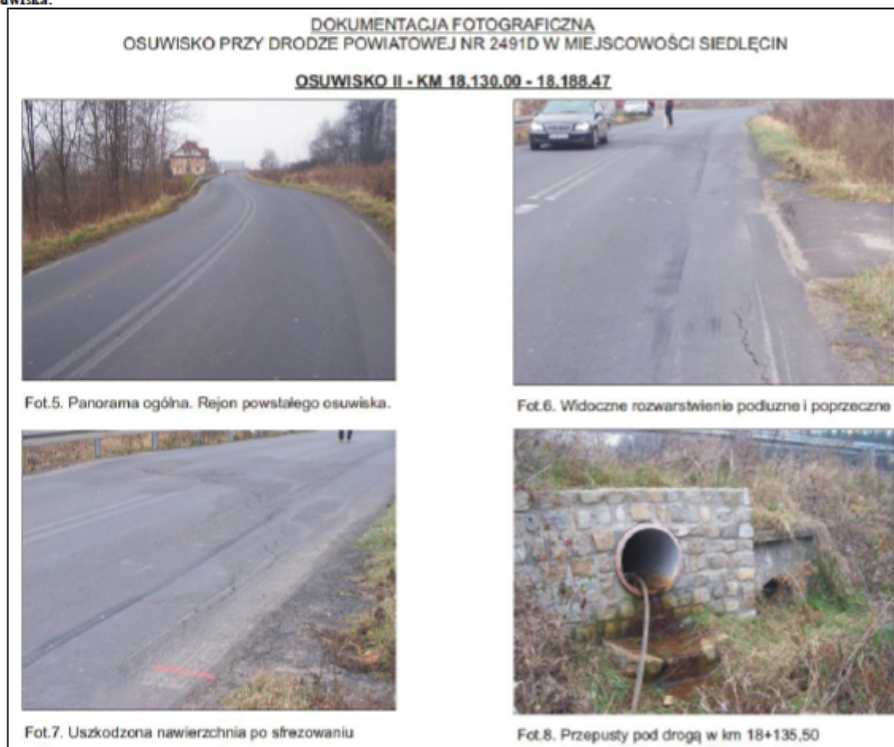
**16. Fotografia (-e) osuwiska:**

| 6. Krótki opis słowny:<br><br>Aktywne osuwisko istniejące w formie dysfunkcji nawierzchni drogowej kilka lat, nierejestrowane we wcześniejszych materiałach kartograficzno-geologicznych powstałe na drodze powiatowej 2491D. Teren pod względem morfologicznym to pofalowana wysoczyzna nachylona w kierunku wschodnio – zachodnim. Droga, w rejonie której wystąpiła dysfunkcja o długości L = 75,47 m przebiega trawersem po pofalowanym wzniesieniu polodowcowym. Deniwelacja terenu wynosi 7,00 – 15,00 m. co umożliwia skuteczne odprowadzenie wód powierzchniowych ze zlewni do rzeki Bóbr. Odkształcenie - poziome korpusu drogi o wysokości h = 4,00 - 4,50 m występuje w części środkowego odcinka. Geodynamika procesu osuwiskowego wywołana została parciem bocznym od strony skarpy wzniesienia oraz infiltracyjnym przepływem wód opadowych i roztopowych z rowu przyskarpowego o głębokości od hr = 0,70 – 1,0 m, poprzez korpus drogi, po upadzie powierzchni terenu dalej w kierunku łąk i nieużytków rolnych. Przepływ infiltracyjny wody i wibracja spowodowała uplastycznienie, utratę nośności w warstwie glin deluwialnych. co doprowadziło do częściowego uszkodzenia konstrukcji drogi powiatowej 2491D. Uszkodzenie tworzą liczne szczeliny podłużne o długości 2-3 m, o kierunku równoległym do osi drogi. Towarzyszyły mu rozwarstwienia poziome w asfalcie i podbudowie drogi.<br>Na skarpie powyżej luku drogi w km18+188,47 +/- 4 m stwierdzoną wyraźnych form osuwiska asekwentnego w postaci skarp wtórnych, progów, wałów czy szczelin podłużnych. Uplastycznienie glin z cz.org. pod konstrukcją drogi nastąpiło pod wpływem obciążeń eksploatacyjnych tj wibracji oraz czynników naturalnych – infiltracji wód opadowych z niedrożnego rowu przyskarpowego poprzez warstwę kruszywa łamanego podbudowy drogi. | | |

| 3. Infrastruktura komunikacyjna:<br>Uszkodzony, miejscami zwichrowany pas drogi powiatowej nr 2491D w kierunku Jelenia Góra na odcinku L = 75,47m | 8. Infrastruktura komunikacyjna:<br>Możliwe i zdecydowanie prawdopodobne pofałdowanie nawierzchni drogi. W okresie zimowym trudność z utrzymaniem kierunku jazdy, niekontrolowane poślizgi |
