# KARTA DOKUMENTACYJNA OSUWISKA WRAZ Z OPINIĄ

0 6 - 0 2 - 0 6 2

| 9. Kraina geograficzna:<br>Sudety zachodnie | 10. Jednostka tektoniczna:<br>Pogórze Izerskie | 11. Zlewnia:<br>Bóbr | 12. Inne dane lokalizacyjne<br>Droga powiatowa nr 2491D<br>Jelenia Góra - Pilchowice<br>km 18+739,85 – 18+836,17 |

OSUWISKO I - KM 18+739,85 - 18+836,17

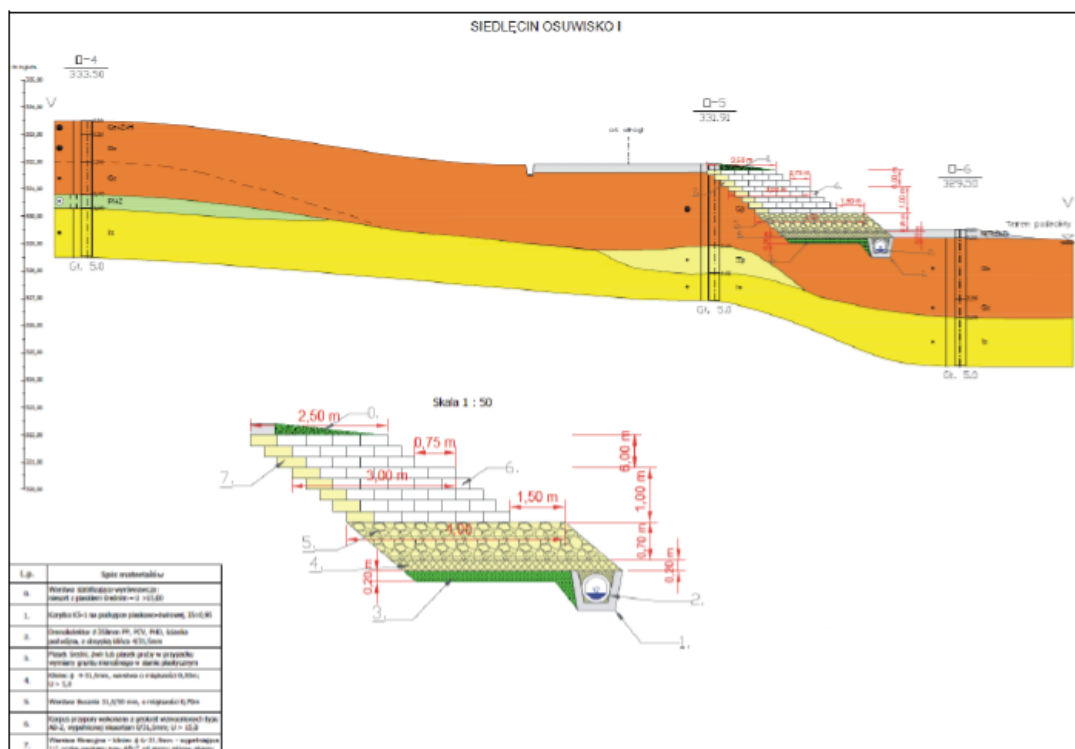
RYS. 3. Przekrój geologiczno – inżynierski wraz z technologią wzmocnień

| Gliny deluwialne nieskonsolidowane plastyczne leżące na ilach zastoiskowych | Czwartorzęd | Gliny deluwialne w stanie plastycznym zalegają na ilach twardoplastycznych nieskonsolidowanych. Morfologia terenu pokrywa się z morfologią stropu ilów zastoiskowych | Morfologia stropu ilów zastoiskowych, ich nachylenie w kierunku doliny rzeki Bóbr umożliwia powstanie odkształceń przestrzennych w tym pelzania korpusu nasypu |

| <p><b>Stan aktualny:</b></p> <p><b>Sposób zabezpieczenia</b><br/> Nachylenie skarp, ich wysokość oraz własności fizyko-mechaniczne gruntów spoistych i bardzo spoistych reprezentowanych przez gliny deluwialne i ilły zastoiskowe determinują sposób stabilizacji dysfunkcji konstrukcji nawierzchni i nasypu drogowego.<br/> Stabilizacje nasypu drogowego i podłoża aa pomocą przypory wykonanej z geokrat wypełnionych niesortem kamienia łamanego. Przypora schodkowa posadowiona będzie na fundamencie piaskowo-tłucznym o dobrych właściwościach filtracyjnych <math>k &gt; 50 \text{ m/d}</math> i <math>u &gt; 0,30</math></p> <p><b>Zalecenie.</b><br/> Stabilizacja nasypów drogowych i podłoża musi być poprzedzona wykonaniem rewitalizacji rowów i urządzeń melioracyjnych w rejonu dysfunkcji drogi i skarpy przylegającej do drogi powiatowej.</p> |

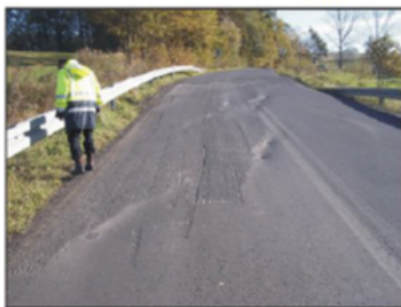
Fot.1. Widoczne odkształcenia nawierzchni po sfrezowaniu

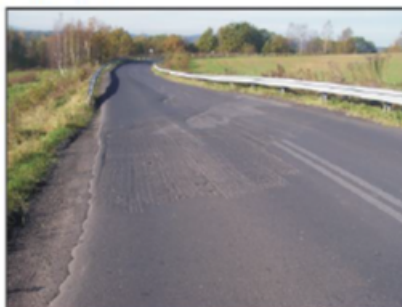
| 3. Infrastruktura komunikacyjna:<br><br>Uszkodzony miejscami zwichrowany pas drogi powiatowej nr 2491D w kierunku Jelenia Góra na odcinku L = 96,32m | 8. Infrastruktura komunikacyjna:<br><br>Możliwe i zdecydowanie prawdopodobne pofałdowanie nawierzchni drogi. W okresie zimowym trudność z utrzymaniem kierunku jazdy, niekontrolowane poślizgi |

Fot.2. Widoczne uszkodzenia i ugięcia nawierzchni na całym odcinku osuwiska nr 1

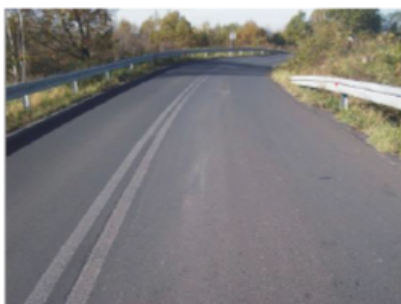
Fot.3. Uszkodzenia podłużne nawierzchni na łuku drogi

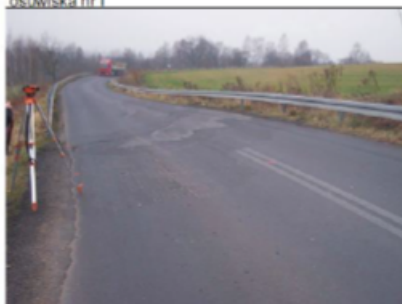
Fot.4. Uszkodzenie nawierzchni na 2-ch pasach jezdni
